ỨNG DỤNG MÁY BAY KHÔNG NGƯỜI LÁI (UAV) TRONG GIÁM SÁT CHẤT LƯỢNG MẶT ĐƯỜNG BỘ, THÍ ĐIỂM TẠI MỘT SỐ ĐOẠN TRÊN QUỐC LỘ 6 THUỘC TỈNH HÀ BÌNH

***Application of An Unmanned Aerial Vehicle (UAV) in road surface monitoring,
a case study at some segments on Highway 6***

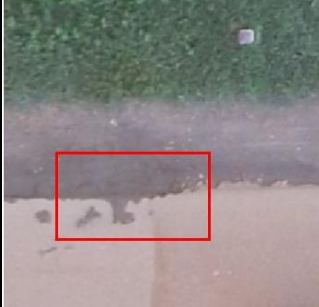
Km23+428 (Phải đường)	1197 × 26,6 × 1,8

1200 × 28 × 3,8
